Modelação física da interacção onda-estrutura em fundo arenoso

Dissertação para obtenção do Grau de Mestre em
Engenharia Civil – Perfil de Estruturas

Palavras-Chave: Quebra-mar destacado submerso, modelação física, agitação marítima, erosão, assentamento.

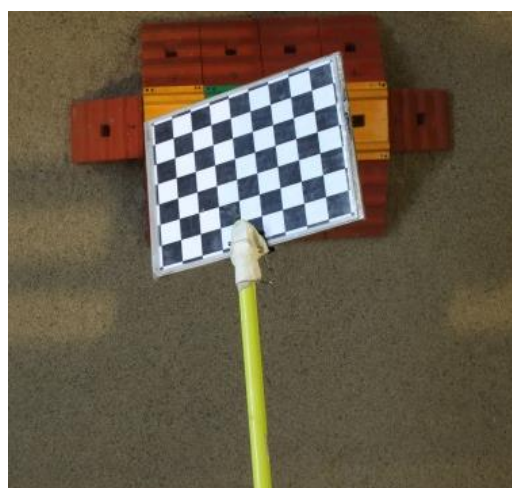
Figura 2.3: Alvo de calibração

Finalmente, para que se obtenham bons resultados na reconstrução utilizando visão estéreo, é necessário que as câmaras sejam calibradas antes da recolha de imagens da envolvente. O processo de calibração define os parâmetros utilizados para medir distâncias e ângulos, bem como as posições absolutas do espaço tridimensional reconstruído. Para tal, no método utilizado nesta dissertação e que vem sendo aplicado no LNEC, é utilizado um alvo com padrão de xadrez, que é fotografado, quando emerso, pelas duas máquinas simultaneamente cerca de 15 vezes, com ângulos de inclinação diferentes, de modo que a reconstrução tridimensional seja o mais precisa possível, o que é especialmente importante quando existem superfícies inclinadas na estrutura que se pretende reconstruir (Figura 2.3).

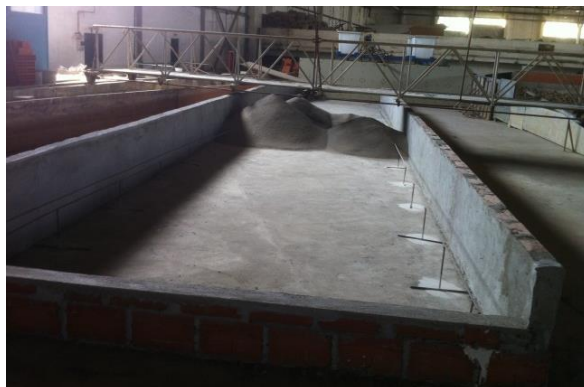
Figura 4.3: Tanque finalizado

protótipo, dentro do tanque existente, não se tendo modelado os esporões. O novo tanque tem 3 m de largura, 16,5 m de comprimento e profundidade máxima junto ao batedor de 64 cm.

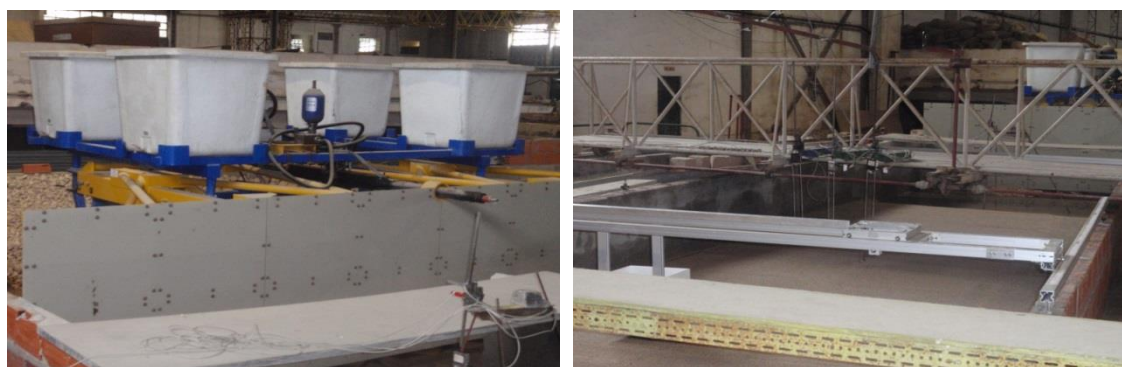
Figura 4.4: Batedor (esquerda), localização do batedor e das sondas (direita)

O objectivo das sondas era medir a variação da elevação da superfície livre da água ao longo do tempo, permitindo desta forma obter as características de agitação marítima, período de pico e altura significativa de onda.

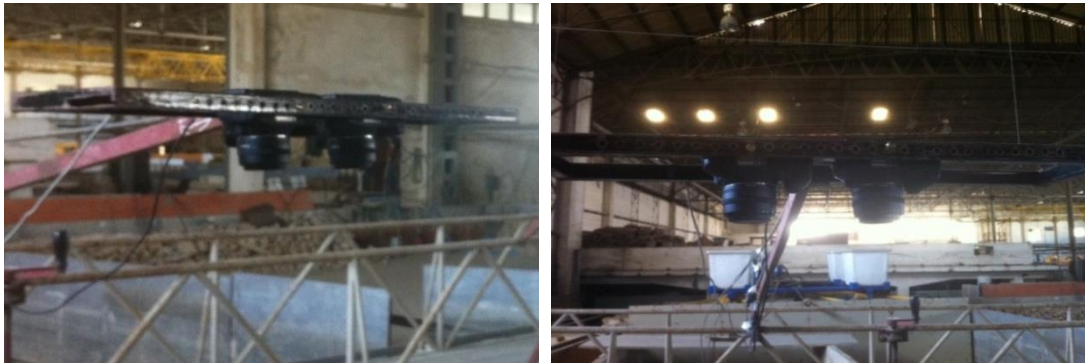
Figura 4.6: Câmaras fotográficas colocadas no suporte metálico

batimetria de cada ensaio e a posição dos blocos que compõe a estrutura submersa na zona abrangida pelas fotografias.

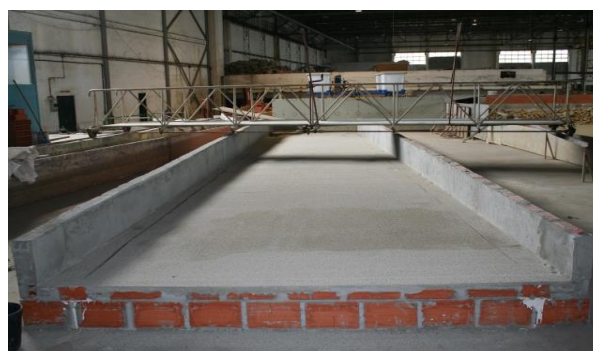
Figura 4.7: Tanque com sedimento devidamente colocado

A colocação do sedimento que compõe o fundo, Figura 4.7, foi executada de forma a resultar uma superfície homogênea com um ângulo de $1,69^\circ$, com altura máxima na extremidade oposta ao batedor e 10 cm de espessura sob a estrutura.

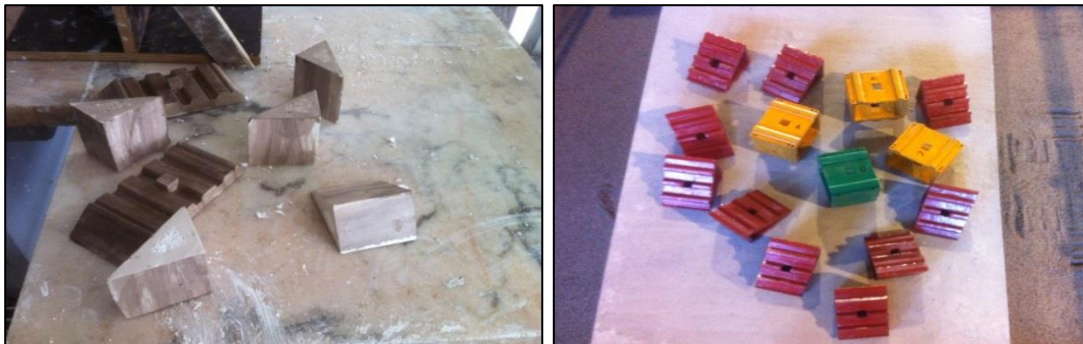
Figura 4.8: Construção e pintura dos blocos

Seguidamente, dispôs-se sobre o fundo, a 9,5 m do batedor e a meia largura do tanque, os blocos previamente construídos e pintados (Figura 4.8), identificados e ligados através de elásticos.

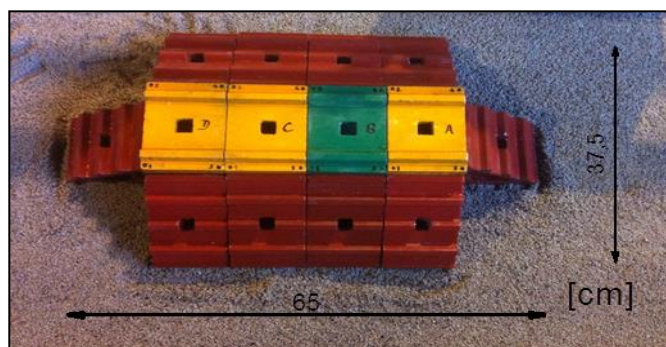
Figura 4.9: Estrutura 1 e 2

A simulação das estruturas 1 e 2 do caso de estudo foi executada com a colocação da estrutura directamente sobre o fundo arenoso, ocupando uma base total de $(65 \times 37,5) \text{ cm}^2$ (Figura 4.9).

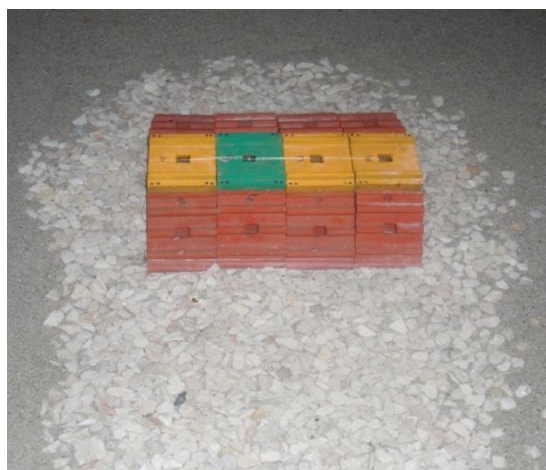
Figura 4.10: Estrutura 3

A estrutura 3 do modelo, que assentava sobre um manto de gravilha, contemplou a colocação de uma camada de gravilha de 6 cm e com diâmetro mediano, $D_{50} = 2 \text{ cm}$, sob a estrutura que servia de fundação para mesma. Em termos de geometria, foram retirados os blocos triangulares de cada extremo, de modo a respeitar a geometria no protótipo (Figura 4.10).

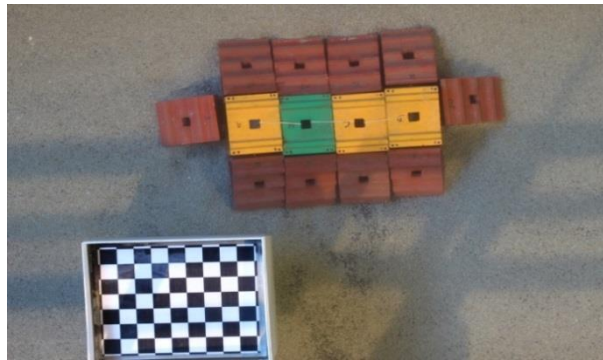
Figura 5.39: Representação do fundo e dos blocos após a condição C7 no Grupo 2

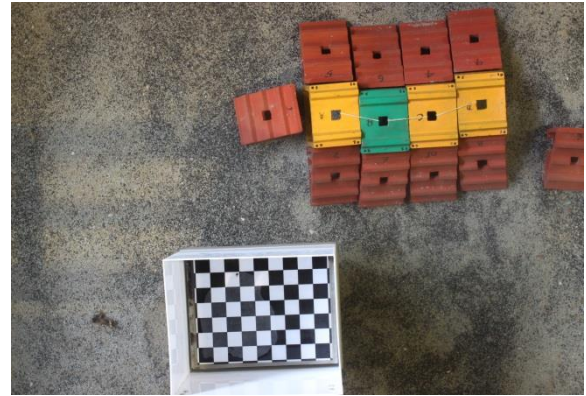
Figura J.1: Posição inicial (esquerda) e final (direita) dos blocos no grupo 1

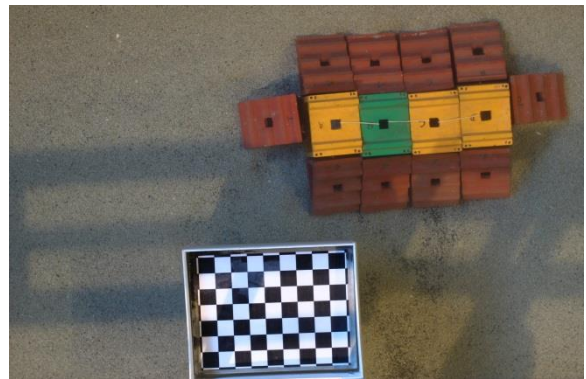
Figura J.2: Posição inicial (esquerda) e final (direita) dos blocos no grupo 2
